## Rottura del motore – la colpa è della guarnizione testa cilindri?

# Guasto della guarnizione di testa su motori per veicoli industriali dovuto ad un errore di montaggio

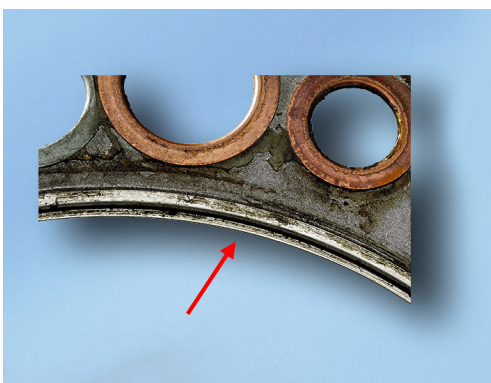
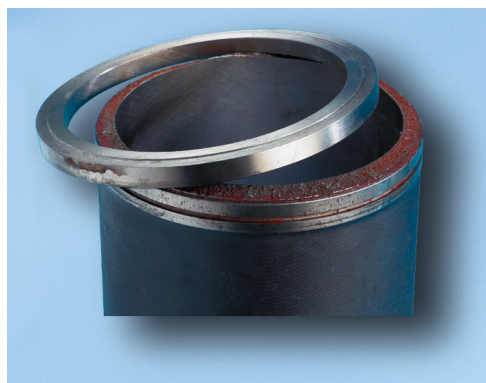
Il bordo metallico di tenuta del parafiamma è stato completamente schiacciato dallo spallamento della canna che è saltato in seguito alle forze estreme presenti al momento dell'accensione (vedi fig. a destra) – la conseguenza è stata una grave rottura del motore.

Al momento del montaggio, non è stato verificato il diametro del foro del parafiamma della guarnizione. Per la sostituzione è stata utilizzata una guarnizione con un disegno molto simile a quella tolta, ma con un diametro del foro parafiamma più piccolo.

- Non è stata utilizzata una guarnizione originale Elring, bensì un'imitazione realizzata con materiali scadenti.

Prima del montaggio, appoggiare la guarnizione sullo spallamento della canna cilindro e verificare se ciò è possibile senza sforzo.
